INSTITUT FÜR BAUSTOFFKUNDE UND STAHLBETONBAU  
DER TECHNISCHEN HOCHSCHULE BRAUNSCHWEIG  
DIREKTOR: o. PROF. DR.-ING. KARL KORDINA

Prüfung des Zustandes von Beton und Stahlbeton  
in der Baupraxis mittels Ultraschall

o.Prof. Dr.-Ing. Karl Kordina

1968

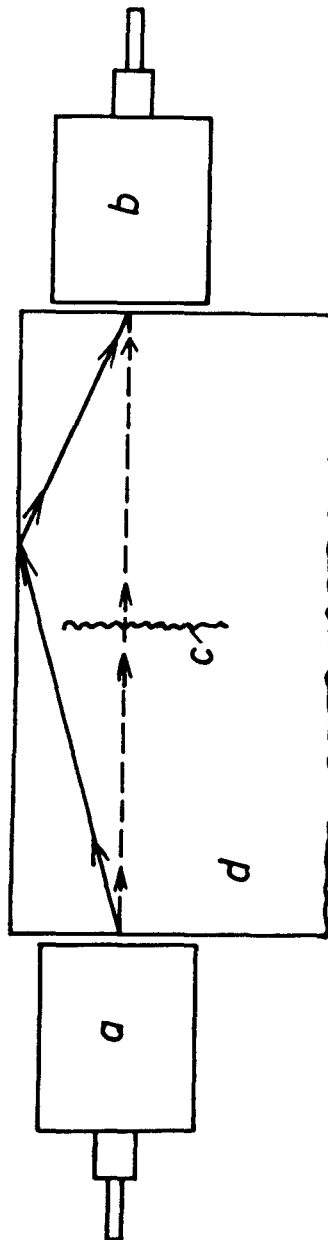
Anlage 1  
 zum Bericht

- a : Geber  
 b : Aufnehmer  
 c : Riß  
 d : Betonwürfel

Bei randnaher Messung kommt der an der Wand reflektierte Impuls zuerst an

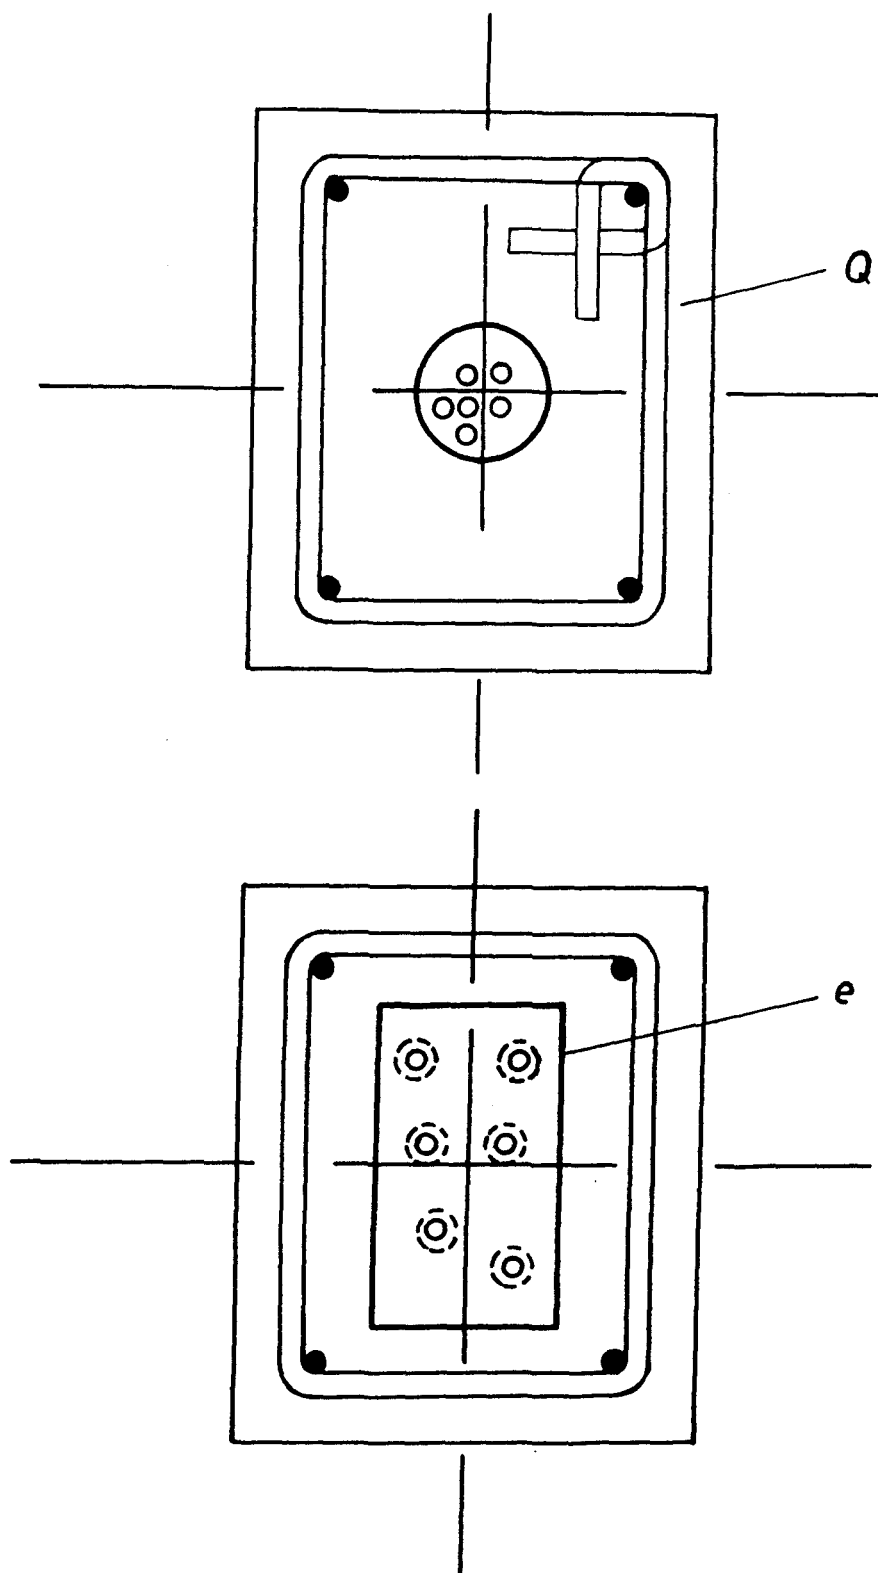
**Anlage 3**

Bereits nach dem ersten Winter hatten sich an zahlreichen Stellen der Hängesäule beträchtliche vertikale, über jeweils mehrere Meter, in einem Fall über die volle Säulenhöhe, durchgehende Risse gezeigt, was die Vermutung nahelegt, daß sich in den Spannkälen Hohlräume größeren Umfangs befinden, die - mit Wasser gefüllt - unter der Einwirkung des Frostes eine Sprengwirkung auf den umhüllenden Beton ausgeübt hatten.

Probebohrungen hatten bei Beginn der Ultraschall-Untersuchungen bereits nachgewiesen, daß meterlange, nicht ausgepreßte Spannkalanbereiche und mit nicht ordnungsgemäßen Mörtel ausgespreßte Bereiche vorhanden waren.

*Q = Querschnitt Hängesäule Celle mit Spannkanaal*

*e = Spannkrafteinleitungsbereich mit erweitertem Hüllrohr*

in völlig neuem Auspressen der Spannkänäle, teilweise in örtlichem Auffüllen mit geeignetem Mörtel, teilweise auch im Schließen klaffender Risse im Hinblick auf Korrosionsgefahr zu bestehen hatten

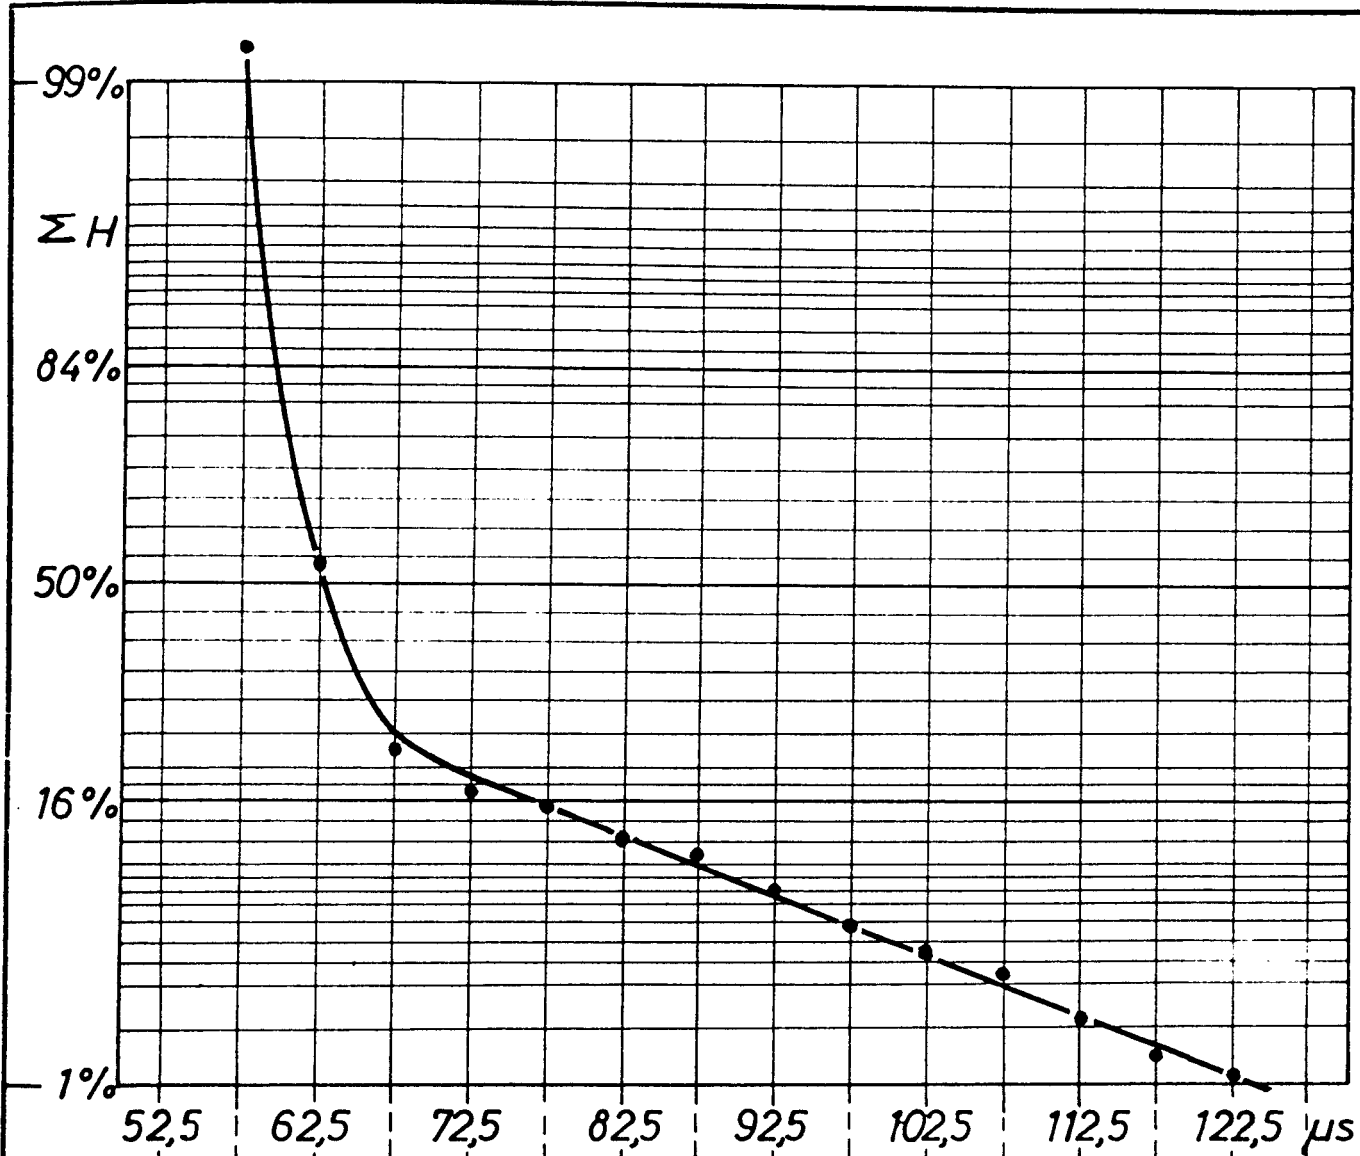
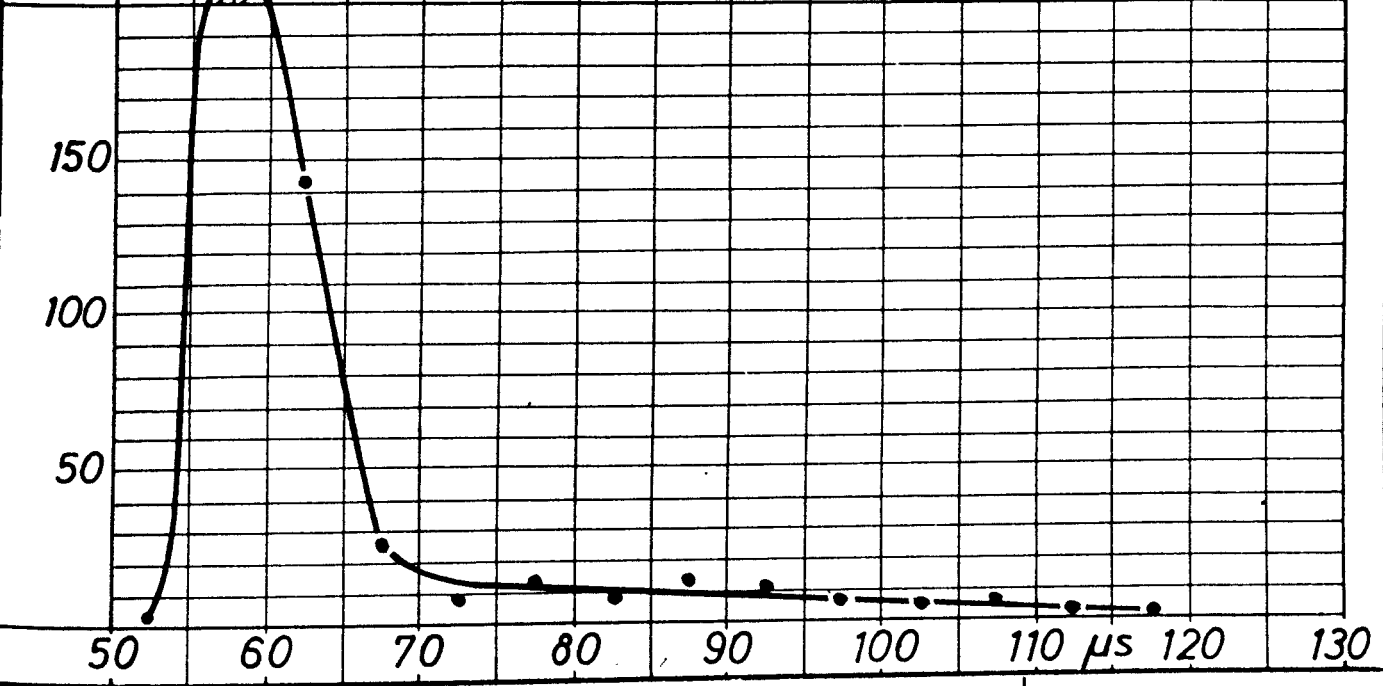
Anlage 4

Figur 4 (Anlage 4) zeigt die Verteilung und die sich daraus ergebenden Summenhäufigkeiten im Wahrscheinlichkeitsnetz (Gauss-Papier), wobei zur Erzielung einer ausreichenden Klassenfüllung hier eine Klassenbreite von 5  $\mu\text{sec}$  gewählt wurde. Ersichtlich besitzt das Kollektiv weder die Eigenschaften einer strengen Gauss-Verteilung noch der Überlagerung einer geringen Zahl (2 oder 3) von Gauss-Verteilungen mit ungleichen Mittelwerten. Diese Feststellung entspricht durchaus der Vorstellung, daß die an den tatsächlich unbeschädigten bzw. ungestörten Bereichen gewonnenen Meßwerte, die für sich einer sauberen Verteilung folgen sollten, von einem komplizierten Kollektiv überlagert werden, das wegen der weiten Grenzen, innerhalb derer die auftretenden Schäden schwanken, kaum die Eigenschaften einer einfachen bzw. übersichtlichen Statistik haben kann.

Wertekollektiv Stichprobe Stromversorgung  
 Celler

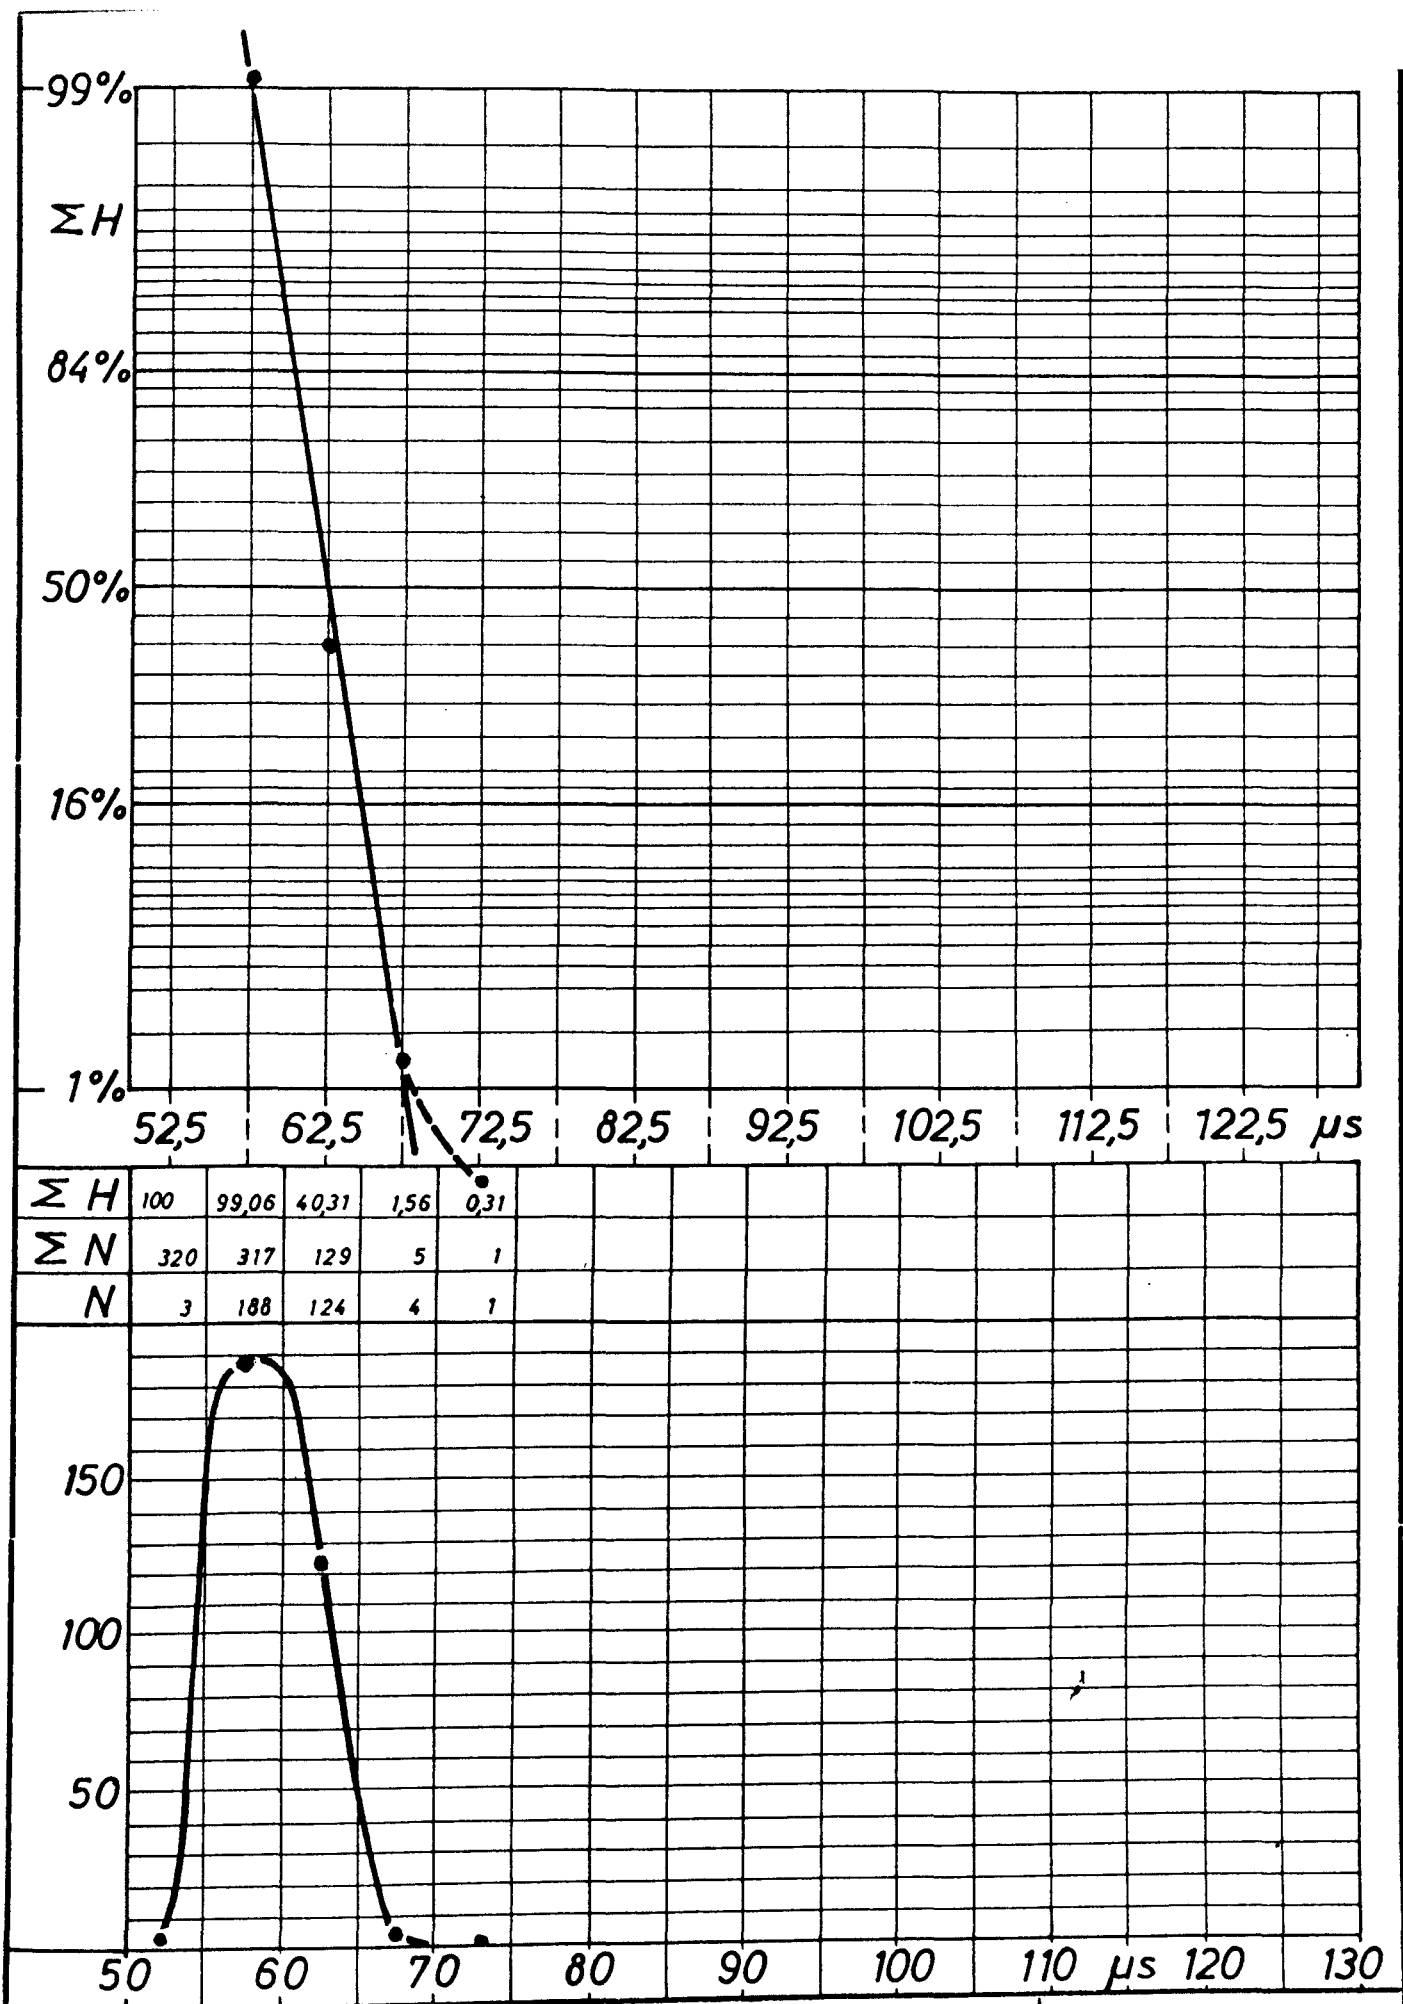
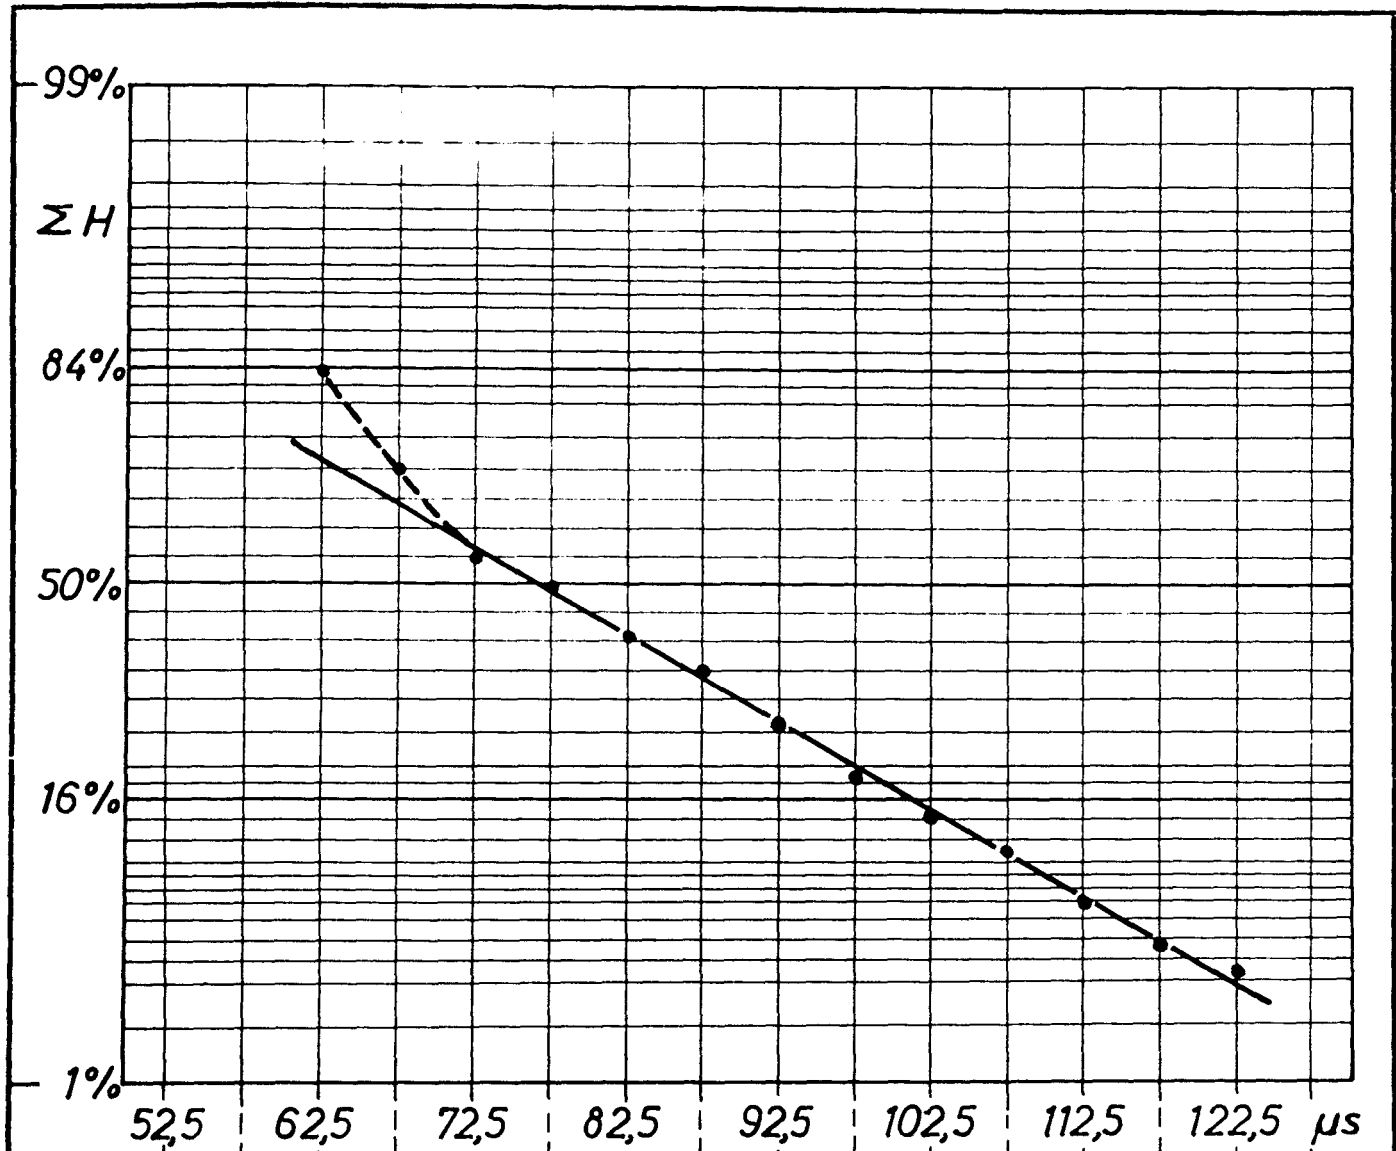
Anlage 5

Hüllbeton, so bietet sich der Versuch an, die in Tafel 1 nach "defekt" und "intakt" aufgeschlüsselten Werte getrennt statistisch auszuwerten. Das Ergebnis dieser Auswertungen ist in Figur 5 (Anlage 5) und Figur 6 (Anlage 6) wiedergegeben.

Überraschenderweise zeigt sich die willkürliche Annahme eines Kollektivs aus zwei ausgeprägten Einzelverteilungen und einem geringfügigen, nicht charakteristischen "Untergrund" innerhalb weiter Grenzen recht gut bestätigt: Für die intakten Bereiche ergibt sich mit verhältnismäßig hoher Genauigkeit eine Gauss-Verteilung, bei der 68 % aller Werte innerhalb des Bereiches von  $62,5 \mu\text{sec} \pm 2,2 \mu\text{sec}$  liegen; für die defekten Bereiche ergibt sich mit nahezu gleicher Genauigkeit eine "Gauss-Verteilung" nur oberhalb des formalen statistischen Mittelwertes von  $76,8 \mu\text{sec}$ , bei der 45 % aller Werte zwischen diesem Mittelwert und dem Wert von  $117,5 \mu\text{sec}$  liegen.

Aus Messungen am „intakten“ Objekt  
gewonnene Werte

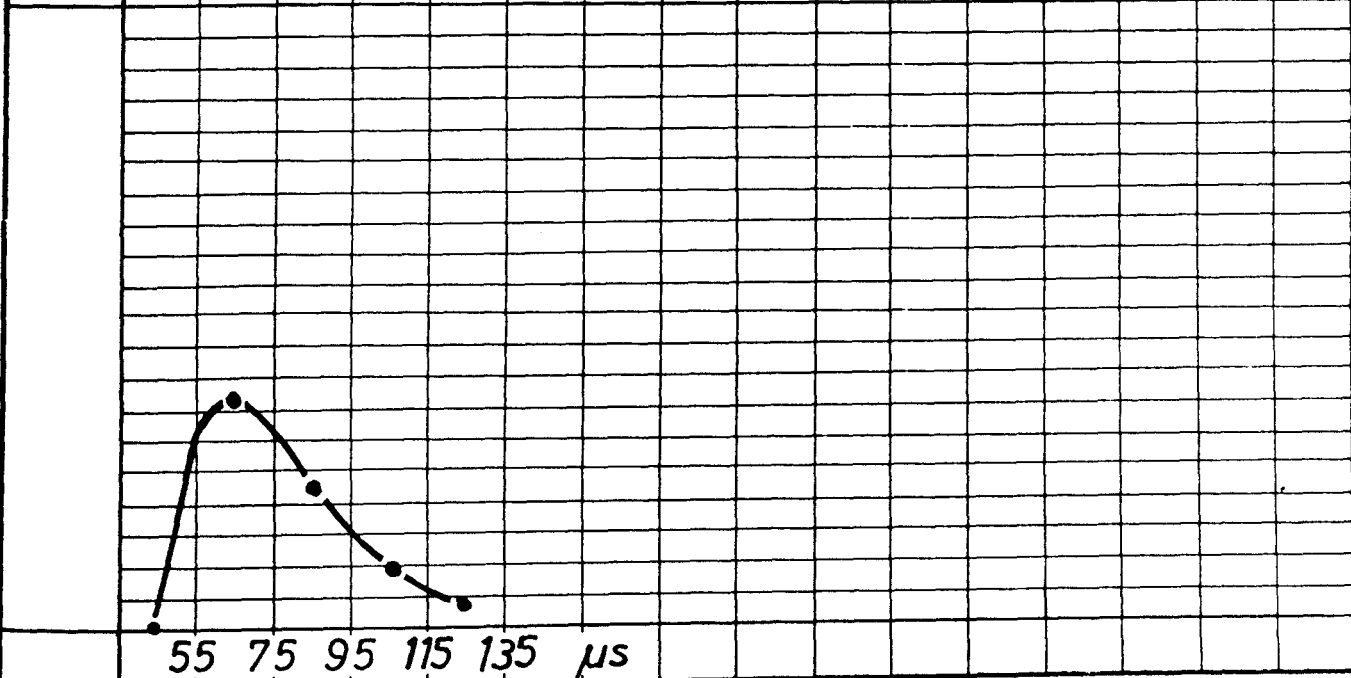
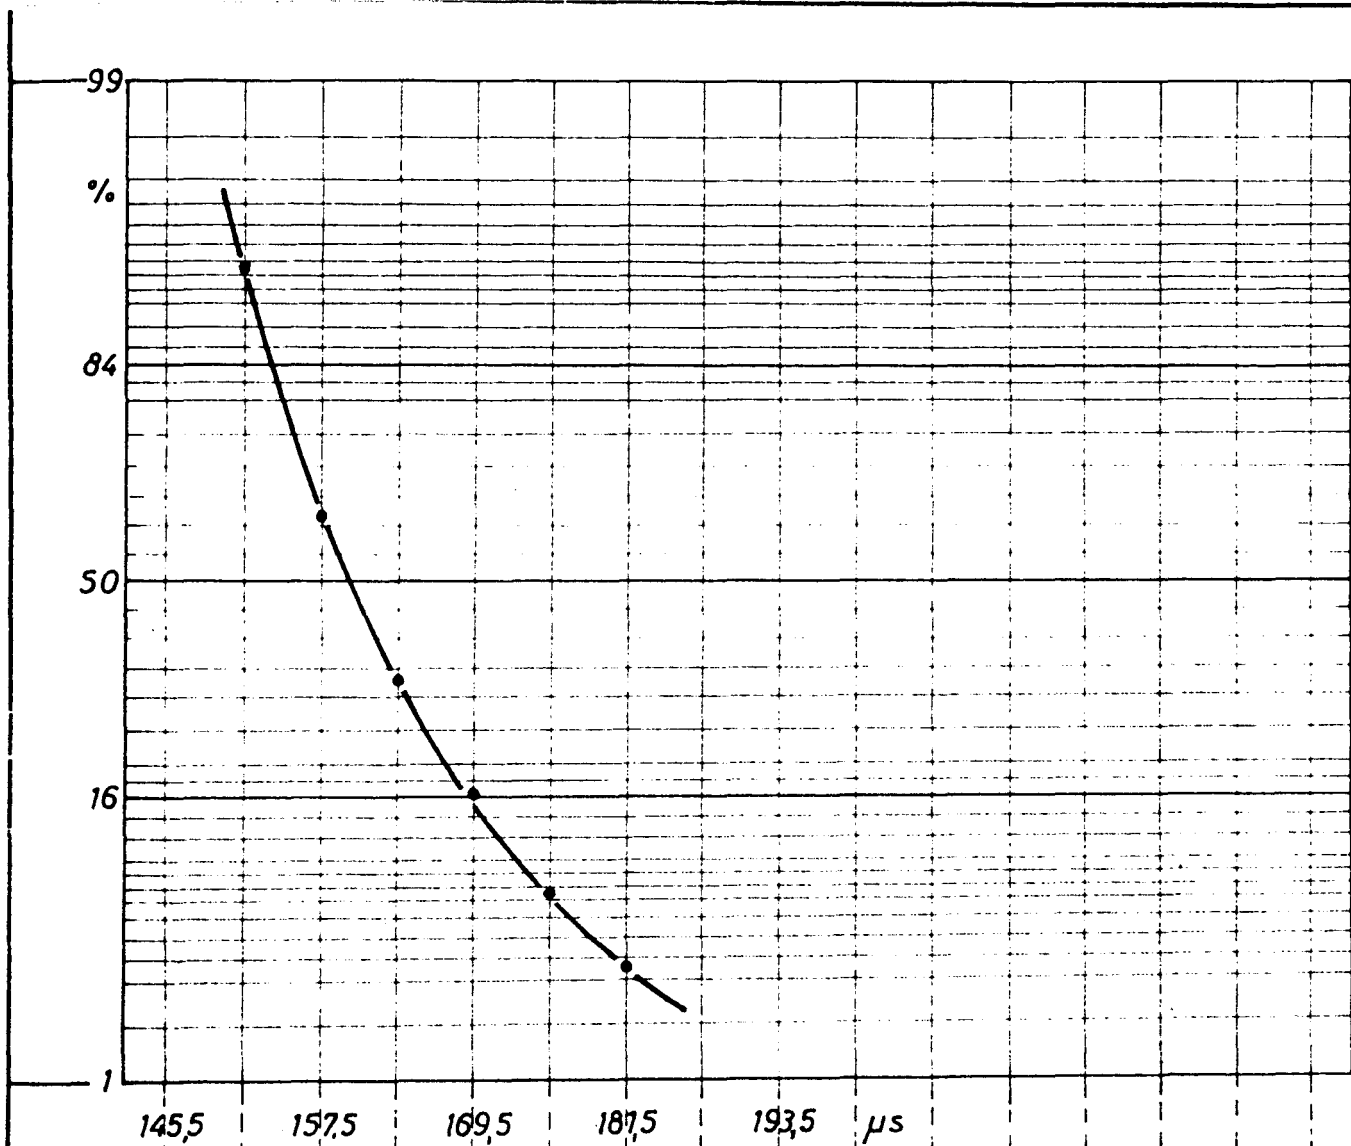
Anlage 6

Die Tatsache, daß hier in dem schmalen Übergangsbereich zwischen den am intakten Beton gewonnenen Werten und dem Mittelwert der an mangelhaften Stellen gewonnenen Verteilung eine klare Verteilungscharakteristik nicht zu ermitteln ist, muß darauf zurückgeführt werden, daß dieser Bereich gerade alle jene Stellen umfaßt, bei denen der angenommene "Einheitsschaden" nicht in voller Höhe vorliegt: sei es, daß sich im Spannkanal hier doch noch Mörtelbrocken finden, sei es, daß hier im Einzelfall ein Riß entweder nicht den vollen Betonquerschnitt durchzieht oder in seinem Verlauf aus dem eigentlichen Ultraschall-Meßweg ausweicht.

Aus Messungen am „defekten“ Objekt  
gewonnene Werte

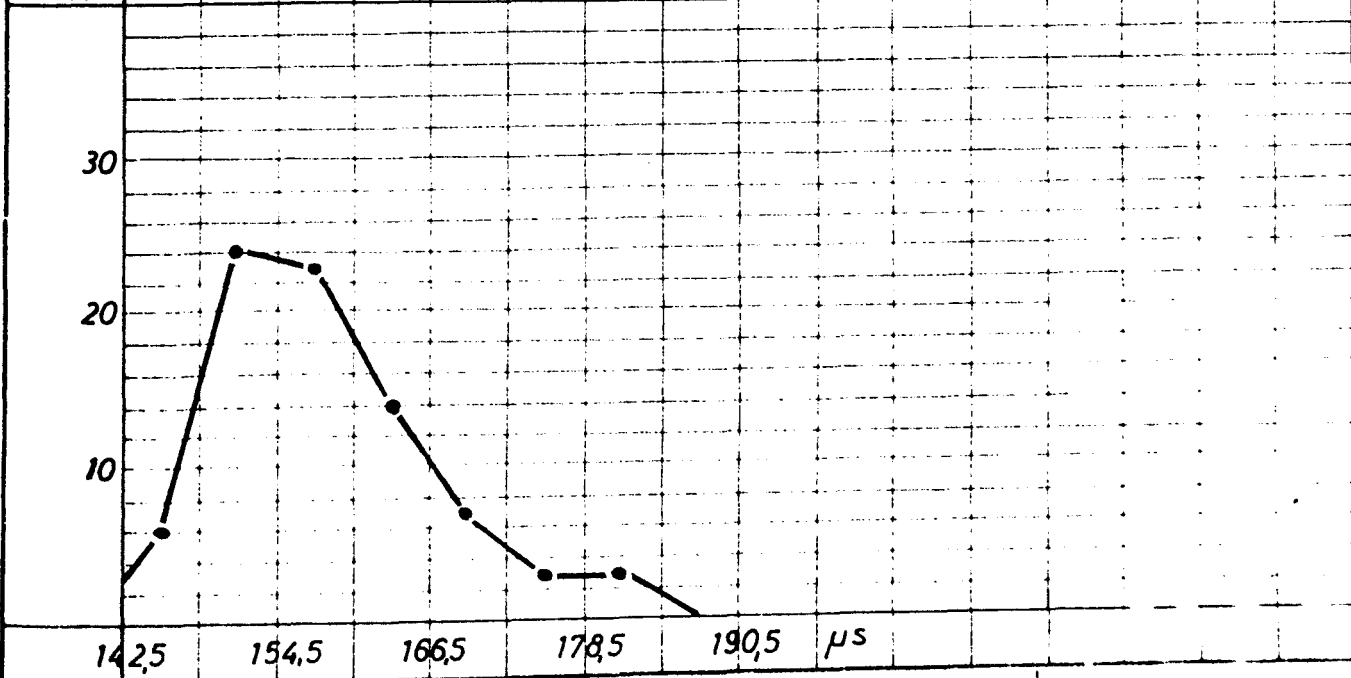
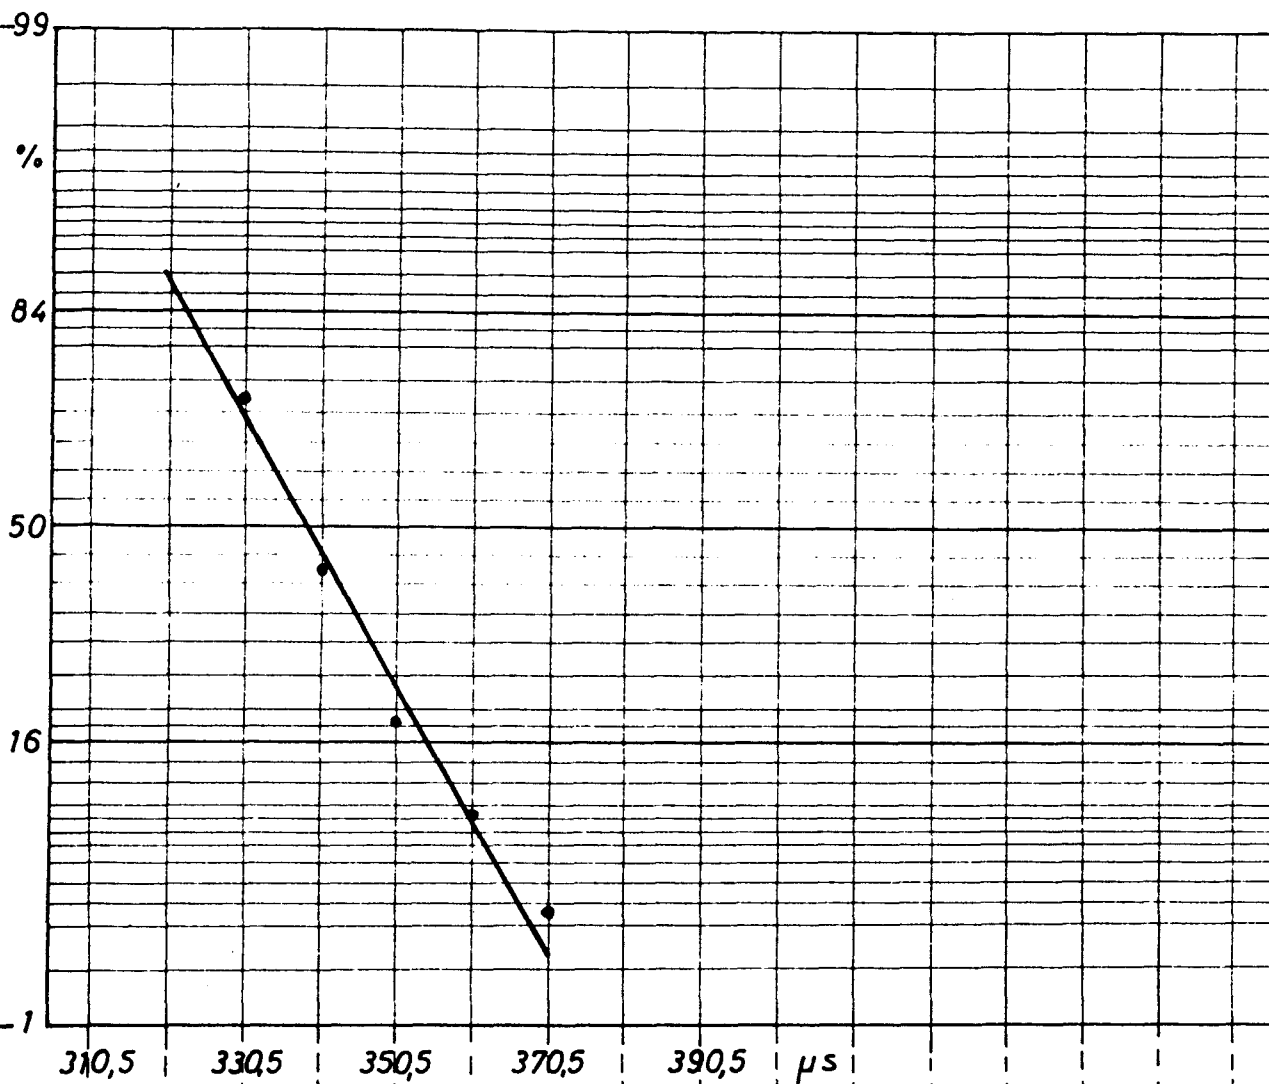
Zunächst wurde eine ca. 4 m hohe Stahlbetonstütze ( $\alpha = 0,5$ ,  $\lambda = 20$ ), die zuvor bis zum Versagen (Ausknicken) auf Druck beansprucht worden war, nach dem Entlasten in beiden Querrichtungen durchschallt. Die 80 ermittelten Ultraschall-Impulslaufzeiten sind in Anlage 7 zusammengestellt. Der für ein relativ dünnes ( $d = 17,2$  cm) Stahlbetonbauteil hohe Mittelwert der Laufzeiten ist hier an sich schon ein Hinweis auf erhebliche Gefügemängel bzw. Rißbildungen. In dem hier interessierenden Zusammenhang ist jedoch die deutlich gekrümmte Form der Verteilung im Wahrscheinlichkeitsnetz interessant. Zur Klärung der Frage, ob eine Krümmung von der hier festgestellten Größenordnung evtl. durch eine gleichmäßig bindemittelarme Betonausführung (viele Grobporen oder Kiesnester) hervorgerufen werden kann oder, ob man bei der Ermittlung einer so gekrümmten Verteilung schon eindeutig von Gefügezerstörungen sprechen kann, die dem Festigkeitsverhalten abträglich sein müssen, wurden nunmehr gezielte Untersuchungen an Bauteilen übersichtlicherer "Porositätsverhältnisse" angesetzt.

Wertekollektiv Stichprobe Stahlbetonstütze

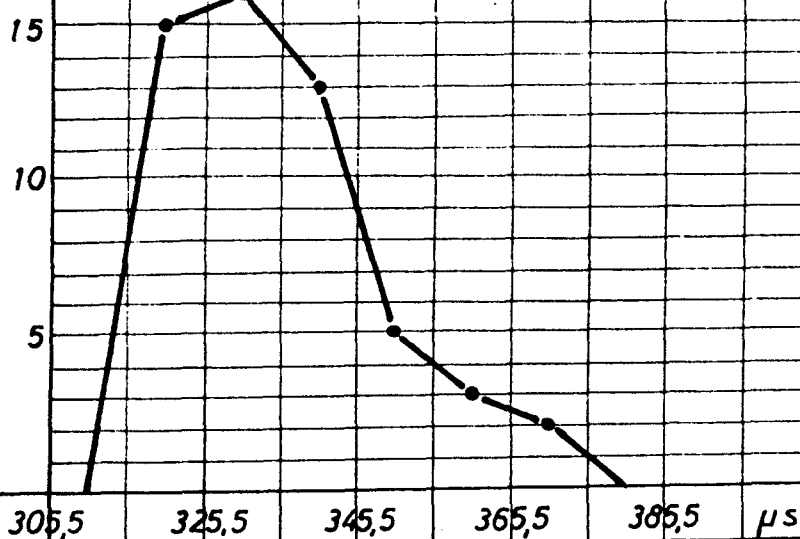
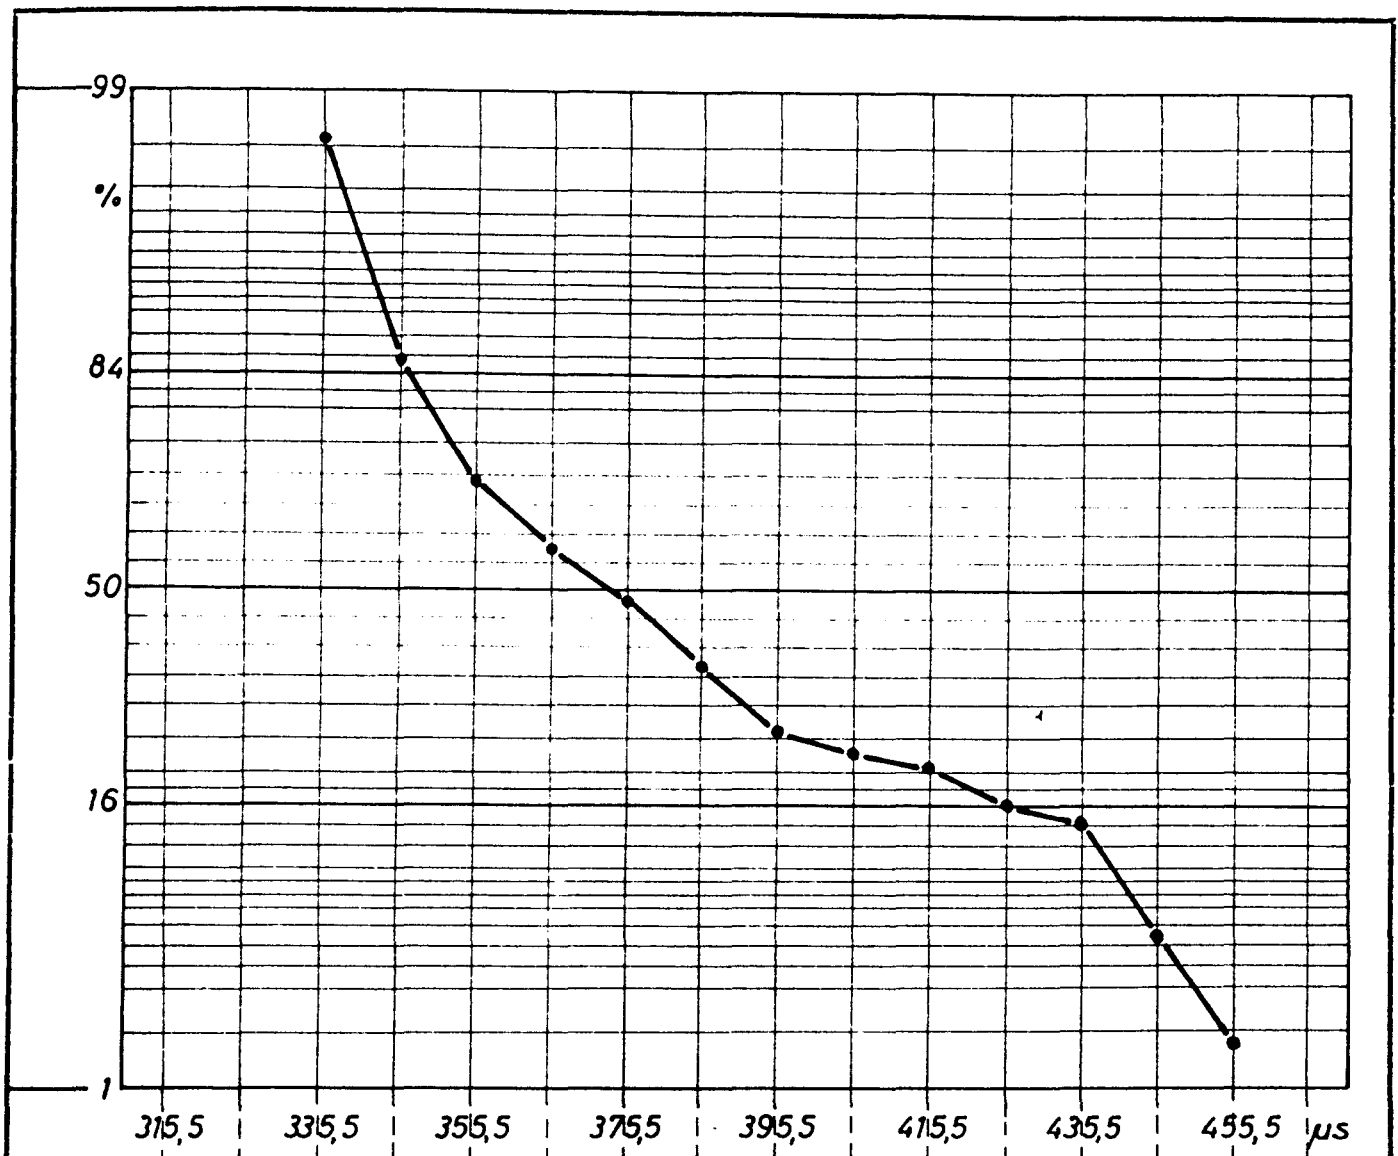
Die erste der beiden Wände bestand aus Bimsbeton-Vollsteinen der Abmessung 24 cm x 49 cm x 11,5 cm. Die an dieser Wand ermittelten Laufzeiten sind in Anlage 8 zusammengestellt. Obgleich der Bimsbeton als gleichmäßig von Hohlräumen durchsetzt angesehen werden kann, die sicherlich mindestens gleich groß oder größer als die normalerweise zulässigen Größtporen eines Konstruktionsbetons sind, ergaben die Meßwerte im Wahrscheinlichkeitsnetz nahezu eine perfekte Gerade. In jedem Falle ist die möglicherweise in der

Anordnung der Meßpunkte zu erkennende Krümmung der Verteilung ihrem Betrag nach nicht mit jener zu vergleichen, die an der zerstörten Stahlbetonstütze (Anlage 7) ermittelt wurde. Dies gilt umso mehr, als die Werte bei der Bimsbetonwand sich im Bereich zwischen 300 und 400  $\mu\text{sec}$  bewegen, also rund doppelt so groß sind wie jene in Anlage 7, so daß die "relative Krümmung" der Verteilung in Anlage 8 als noch geringer eingeschätzt werden muß.

Wertekollektiv Bimsbetonvollsteinwand  
24cm x 49cm x 11,5cm  $\gamma = 1,01 \text{ kg/dm}^3$

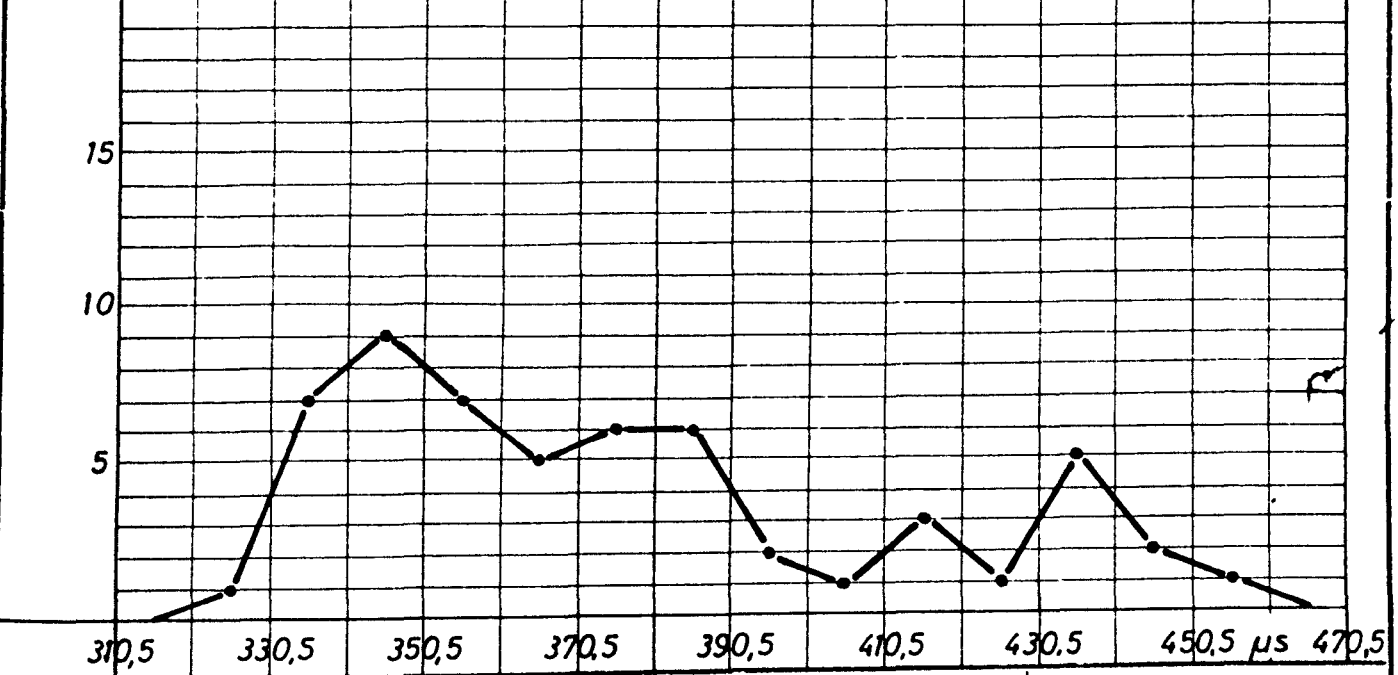
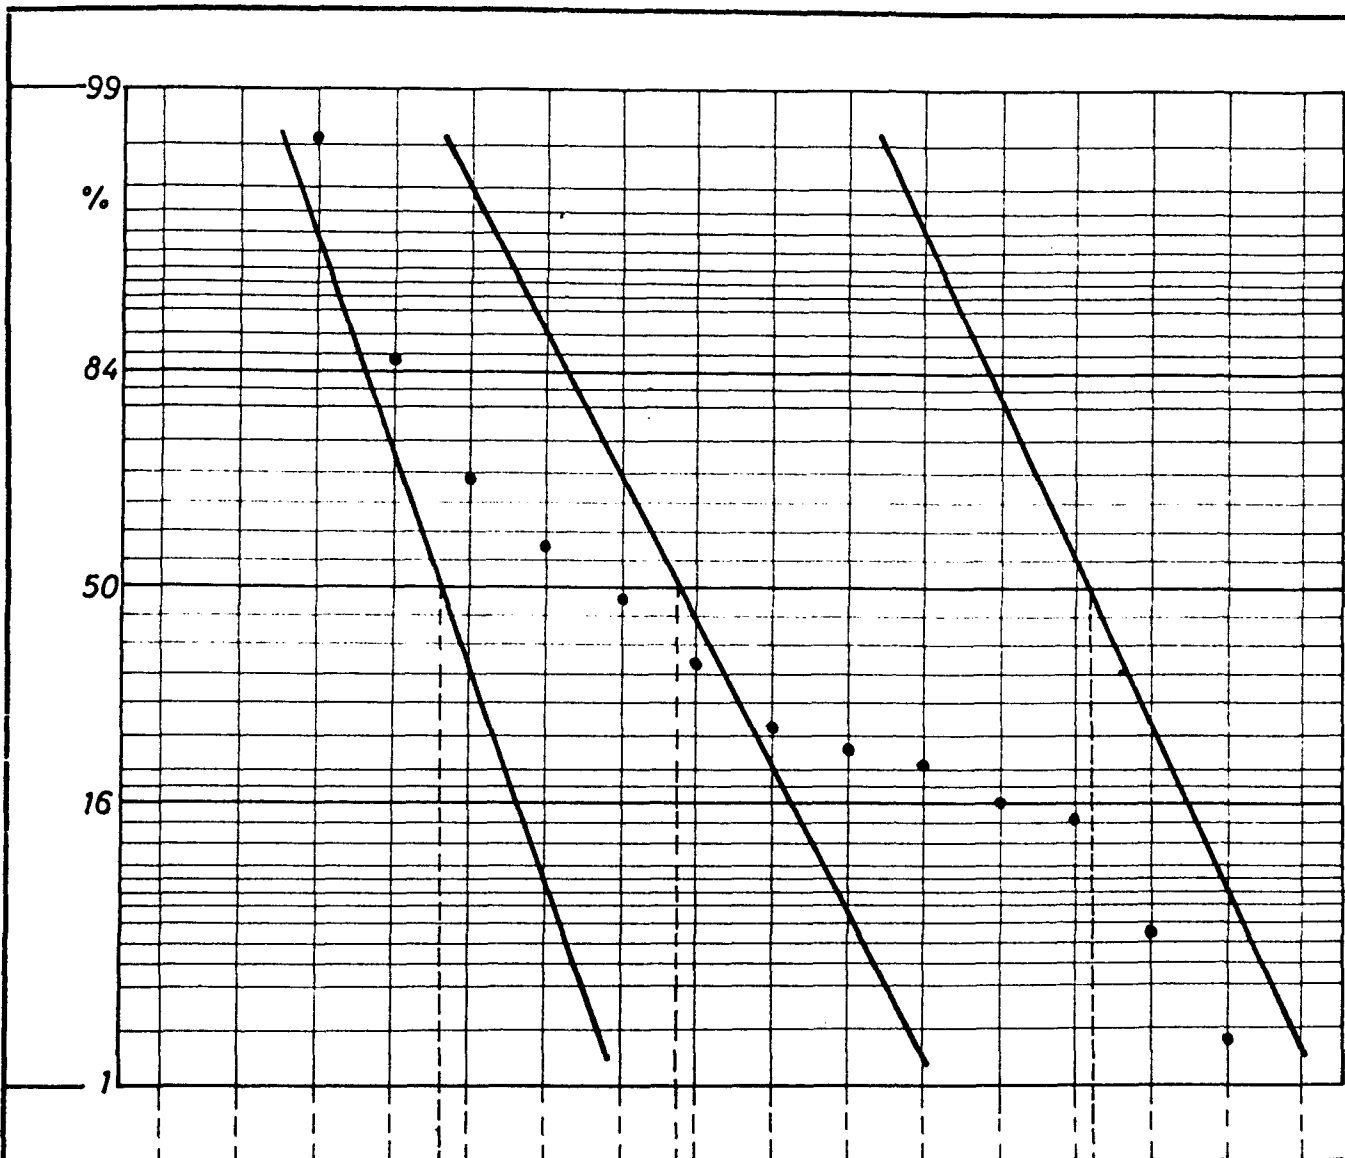
In Anlage 9 sind die entsprechenden Meßwerte für die zweite Wand zusammengestellt, die jedoch aus Bimsbeton-Hohlsteinen der Abmessung 24 cm x 49 cm x 24 cm aufgemauert war. Ersichtlich ergibt sich als Folge der in Impulswegrichtung jeweils zwei hintereinander liegenden je etwa 45 mm breiten Hohlräume in den Hohlsteinen keine einheitliche Verteilung mehr. Die Meßwege waren bei dieser Meßreihe bewußt so gewählt worden, daß sie, unter Berücksichtigung der in diesem Medium zu erreichenden Fokussierung, teilweise durch die hohlraumfreien Rand- und Mittelbereiche der Steine, teilweise mittig über die Hohlräume selbst, teilweise auch im Bereich der Hohlraumränder verliefen. Dabei ist zu bemerken, daß die spaltartigen Hohlräume sich zu ihren Rändern hin etwas verjüngen, so daß in etwa 5 bis 10 mm Umgebung der Ränder nur noch mit einer Spaltbreite von 35 bis 40 mm gerechnet werden muß. Um den Nachweis zu führen, daß die stark gekrümmte Verteilung in Anlage 9 tatsächlich nichts weiter darstellt als ein Kollektiv aus drei den genannten Einzelbereichen zugehörigen Teilverteilungen, wurde das Meßergebnis in Anlage 10 nach diesem Auswahlprinzip aufgeschlüsselt. Die drei Teilverteilungen ergaben, jeweils für sich, nunmehr im Wahrscheinlichkeitsnetz drei Geraden, deren zwei überdies - wie für eine Kollektivverteilung zu fordern - die Gesamtverteilung im Wahrscheinlichkeitsnetz nach oben und unten hin (zu maximalen und minimalen Laufzeiten hin) tangential einschließen.

Wertekollektiv Bimsbetonhohlsteinwand  
 24cm x 49cm x 24cm  $\gamma \approx 1,0 \text{ kg/dm}^3$

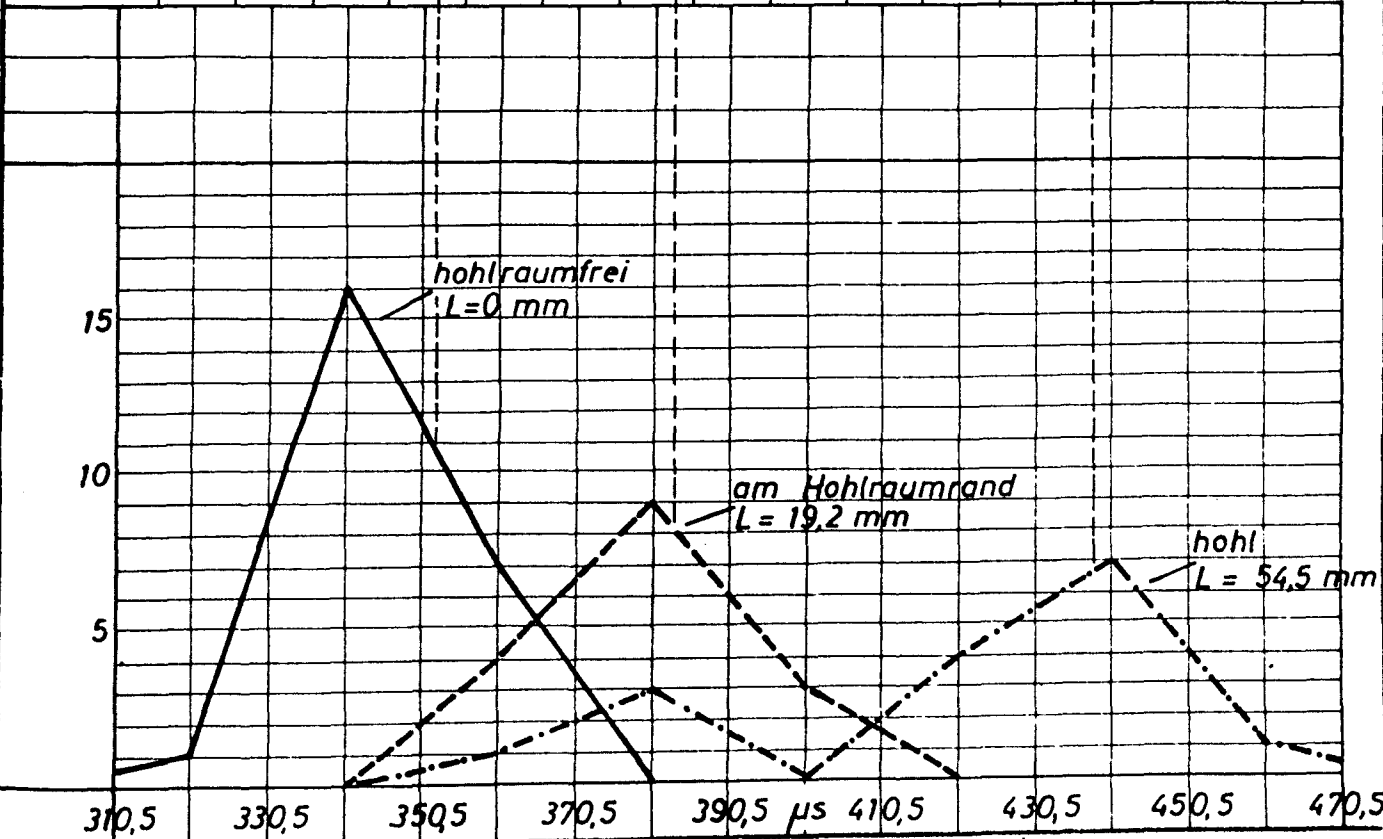
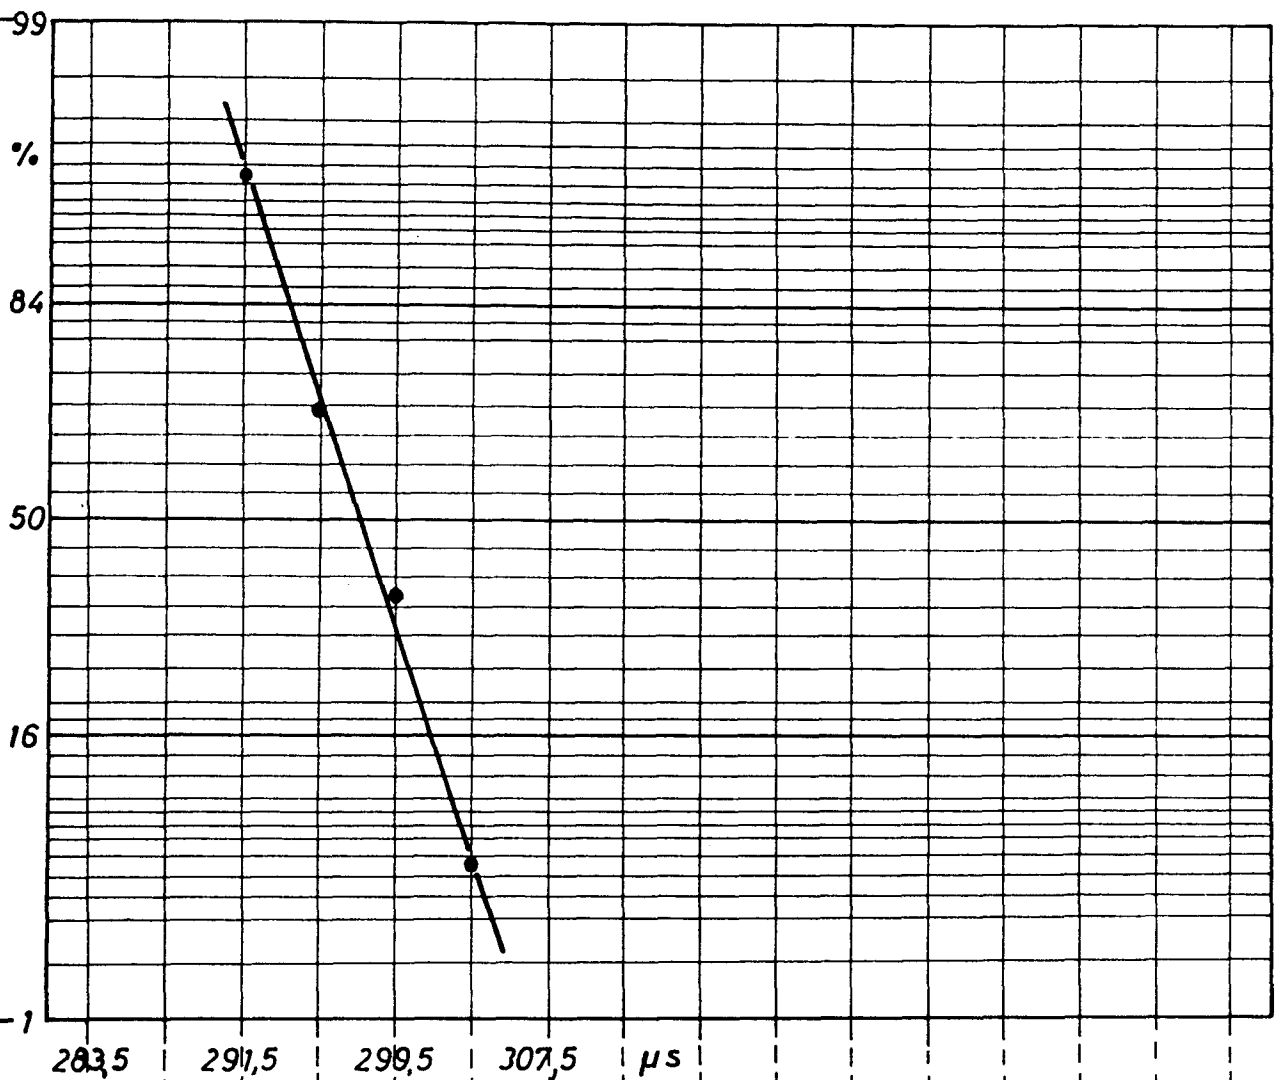
Anlage 10  
zum Bericht

Wertekollektiv Bimsbetonhohlsteinwand  
zerlegt, Hohlraumlänge =  $L$
